## DELOREAN AIRCO OMBOUW

TEKST EN FOTO'S: FRANK LOMMEN

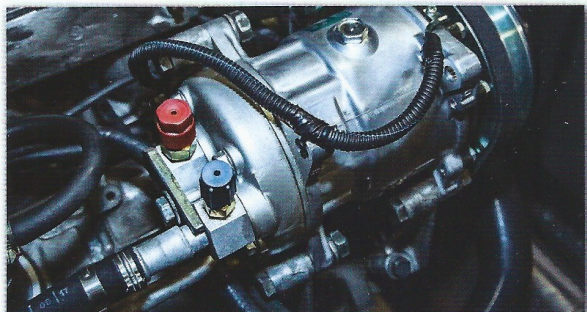
De nieuwe pomp, met het oude deksel waarop weer nieuwe aansluitingen gelast zijn. De nieuwe slangen worden er simpelweg opgeschoven en vervolgens met 2 krimpsluitingen lekvrij bevestigd. Makkelijker, en vooral goedkoper t.o.v. het oude systeem.

schap. De nieuwe slangen zijn ook wat dunner dan de oude slangen, waardoor deze vrij makkelijk op hun plek aangebracht konden worden. De nieuwe koppelingen pasten echter niet meer op het deksel van de bestaande airco compressor. Eerst was er nog het idee om het deksel nogmaals te verwijderen en een moderner deksel te monteren. Maar uiteindelijk is besloten om de oude koppelingen van het deksel af te slijpen en er een nieuwe aansluiting op te lassen. Zo kan het deksel mooi blijven zitten. En is er geen kans op lekken. Uiteraard werd het hele systeem tot in den treure doorgespoeld om de kans op aanwezige restjes uit het oude systeem uit te sluiten. Toen dit, na ongeveer anderhalve week klaar was, ben ik gaan kijken naar het resultaat. Ik kreeg uitleg van de monteur die alles bedacht en gebouwd heeft. Ik kan er echt van genieten als iemand vol trots staat te vertellen hoe hij het allemaal bedacht en gemaakt heeft. De nieuwe airco ziet er dan ook geweldig uit. Mijn complimenten.

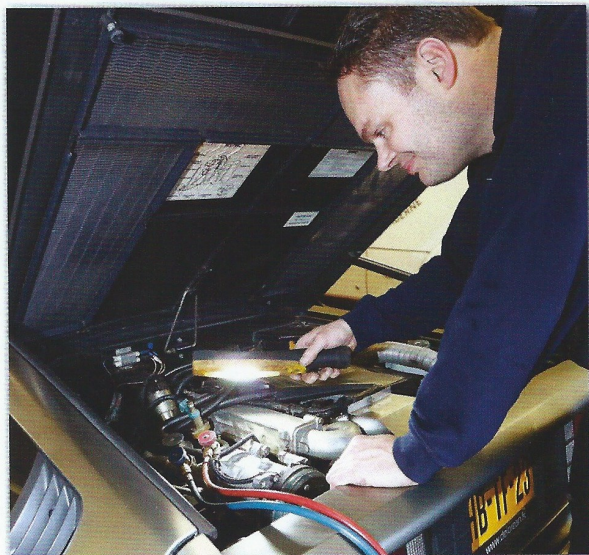
Het systeem wordt weer gevuld en op druk gebracht.

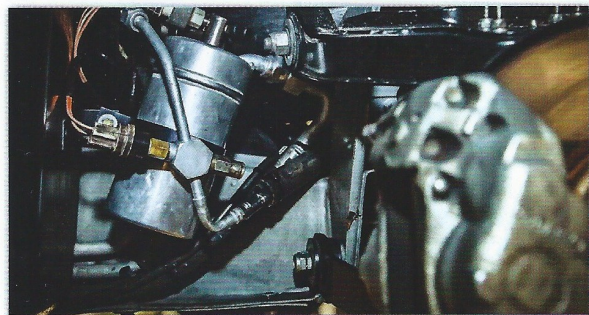
De droger zit achter het rechter voorwiel. Deze droger heeft de aansluiting op een andere plek zitten, waardoor de oude aansluiting gemodificeerd moest worden.

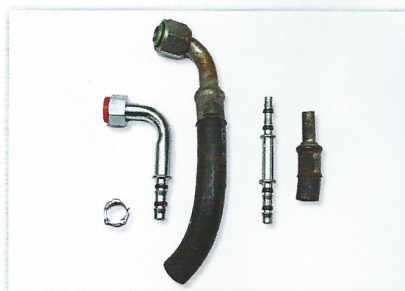
Nieuw en oud naast elkaar. De nieuwe aansluitingen hebben een dubbele rubberen afdichtring. De nieuwe slang wordt ter hoogte van deze ringen met 2 krimpsluitingen vastgezet.

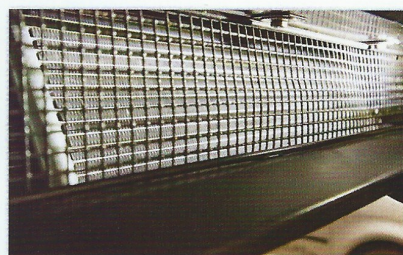
De nieuwe condensator. Rechts en links van dit nieuwe type loopt een buis. Daartussen wordt het koelmiddel van recht naar links gepompt door een van de leidingen die tussen deze buizen zitten. Zo wordt het middel gekoeld.
